NÁVRH PŘECHODNÉ ÚPRAVY PROVOZU
NA POZEMNÍCH KOMUNIKACÍCH

SITUACE PŘÍLOHA č. 1.4 ke sv. PČSP/13037

SITUACE PŘÍLOHA č. 2/4 ke zn. RK20210332
Zpracoval dne 21.03.2021
Jiří Lorenc +420 656 642 987; e-mail: info@lsvm.cz
LETS DZ s.r.o.
S. Kvalita 1378, 516 01 Pelychov nad Křázkou

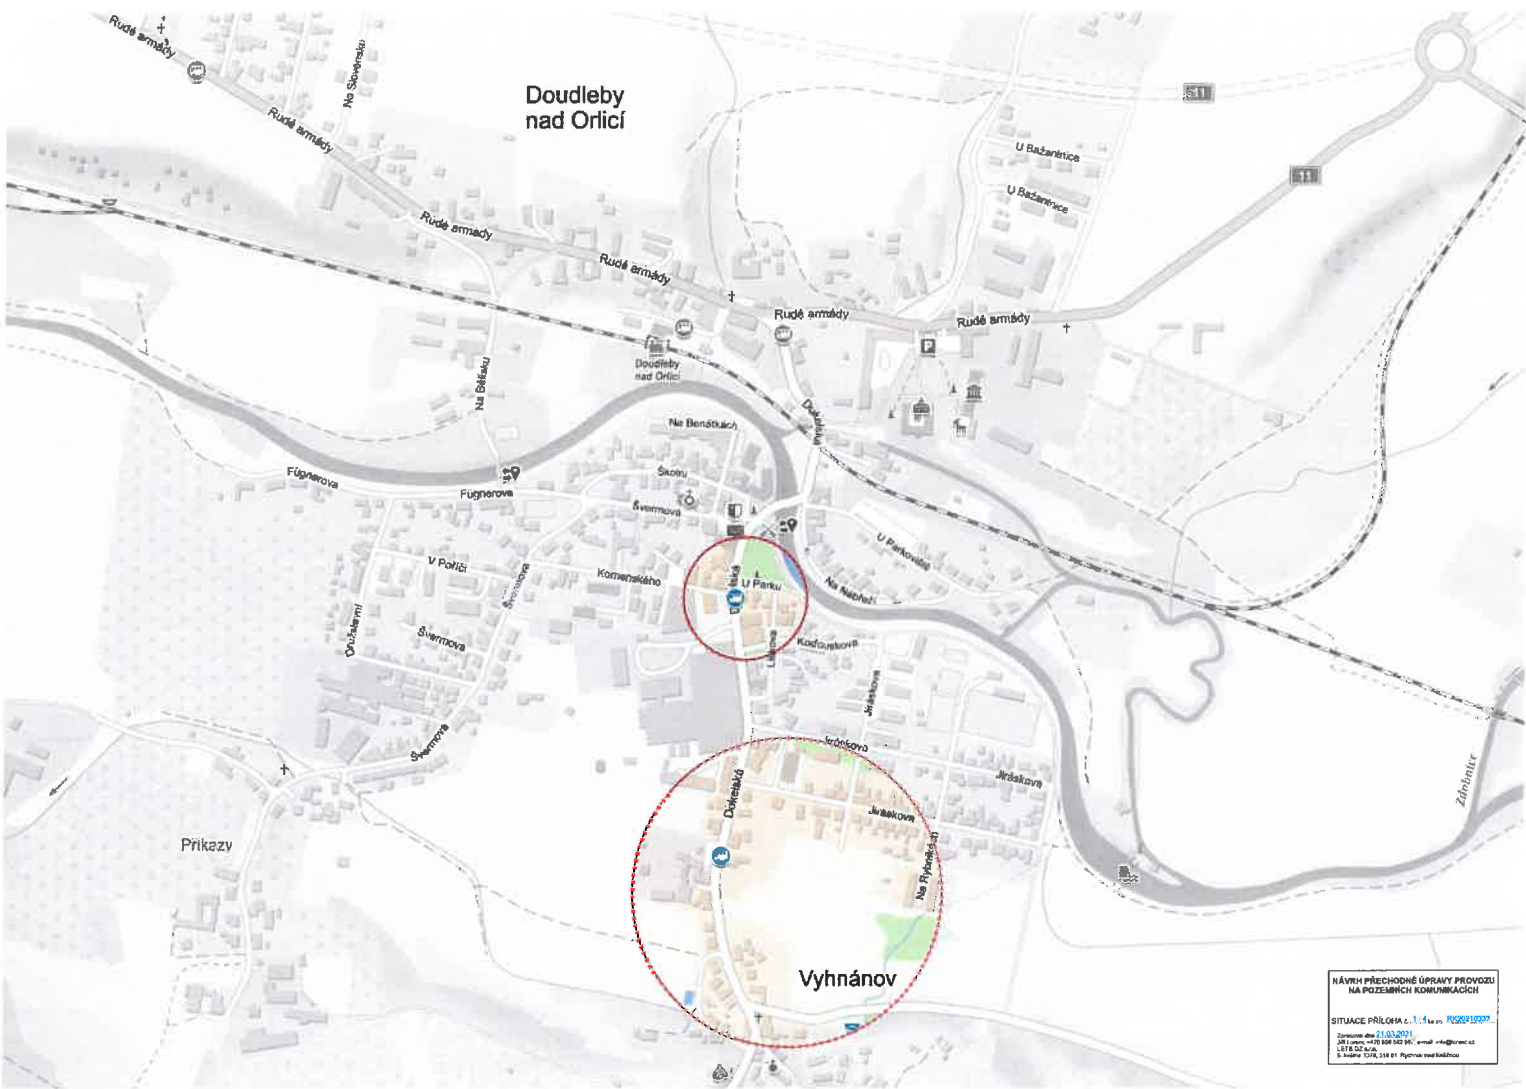
Otevřený výkop:
PODÉLNÝ VÝKOP
komunikace: III/3164
délka: cca 350 bm
šířka výkopu: 1,2m
PŘÍČNÝ PŘEKOP 3x
komunikace: III/3164
délka: cca 7m (3x)
šířka výkopu: 1,2m

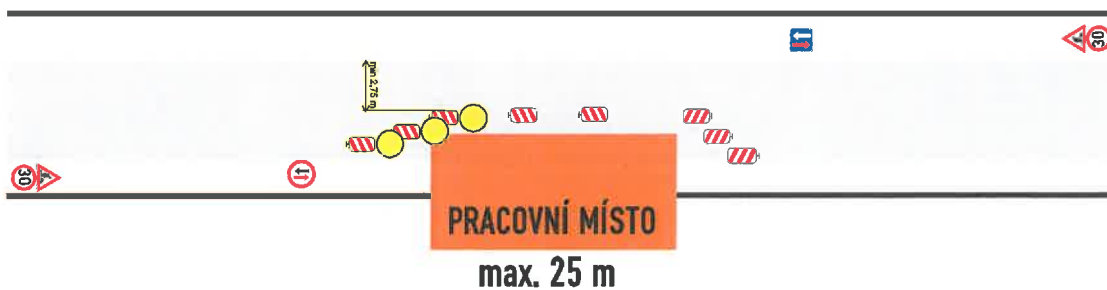
Posuvné pracovní místo:

V případě nutnosti při zásahu do chodníku:
